INFORMASI KENDARAAN
XPANDER 1.5 ULTIMATE
TAHUN 2019
B 2740 SIU

Car DNA – Sertifikat Kendaraan Bekas Plat Genap

No. Sertifikat: CDNA-EXP-2026-0042 | Tanggal Terbit: 21 May 2026

6. Laporan Inspeksi Pihak Ketiga)

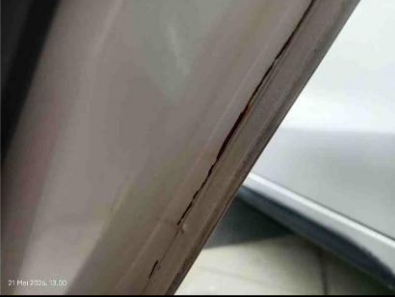
Pintu Kanan Belakang Eks-repair	Bullhead Penyok

Bullhead kiri sisi bawah

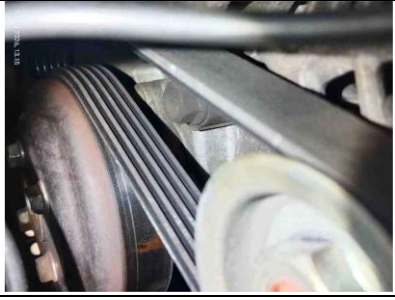
Catatan: Belt retak | Getaran mesin saat posisi D dan R terasa getar sampai kabin

Fan Belt Retak	Electric Mirror Tidak Fungsi

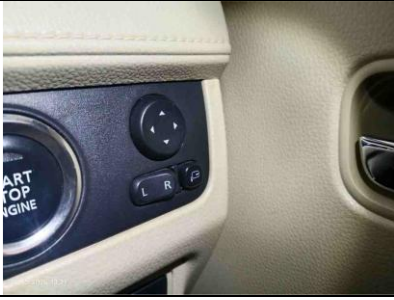
Catatan: Electric mirror depan kiri tidak fungsi

Electric mirror depan kiri
