### **XPANDER 1.5 SPORT**

### **B 2325 BRA**

# Car DNA – Sertifikat Kendaraan Bekas Plat Ganjil

No. Sertifikat: CDNA-EXP-2026-0020 | Tanggal Terbit: 25<sup>th</sup> March 2026

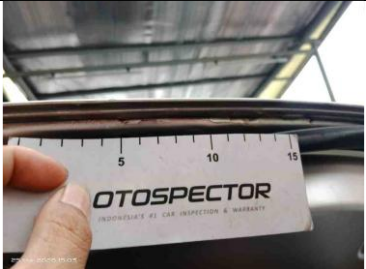
**PERLU DIPERHATIKAN**

<p>Kap Mesin Eks-repair</p>

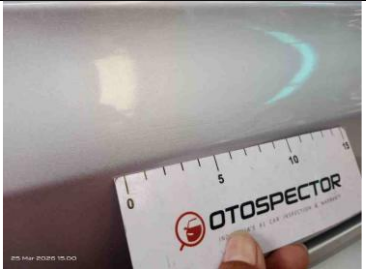
<p>Pintu Bagasi Noda</p>
