### **XPANDER 1.5 CROSS**

### **B 2209 TIQ**

# Car DNA – Sertifikat Kendaraan Bekas Plat Ganjil

No. Sertifikat: CDNA-EXP-2026-0001 | Tanggal Terbit: 23 February 2026

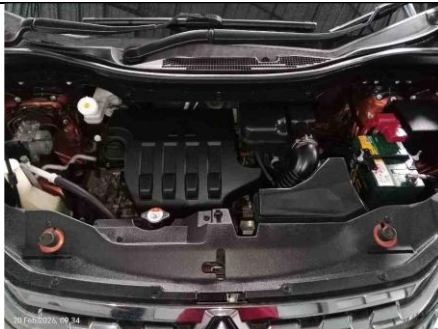
| <p>Temperatur AC</p> | <p>Mesin</p> |

| Getaran Mesin | PERLU<br>DIPERHATIKAN | Suara Mesin | OK |

| Getaran mesin getar saat posisi D/R<br>indikasi mounting |
