INFORMASI KENDARAAN
PAJERO SPORT 2.5 EXCEED 4x2
TAHUN 2022
B 1778 TJY

Car DNA – Sertifikat Kendaraan Bekas Plat Ganjil

No. Sertifikat: CDNA-EXP-2026-0030 | Tanggal Terbit: 6 May 2026

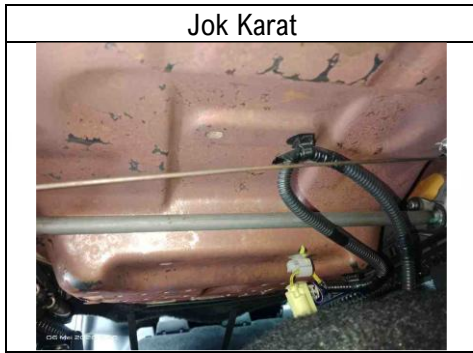
PERLU DIPERHATIKAN

Catatan: Besi bawah jok depan karat oksidasi
