INFORMASI KENDARAAN
PAJERO SPORT 2.4 DAKAR 4x2
TAHUN 2018
B 1229 BJU

Car DNA – Sertifikat Kendaraan Bekas Plat Ganjil

No. Sertifikat: CDNA-EXP-2026-0026 | Tanggal Terbit: 6 May 2026

6. Laporan Inspeksi Pihak Ketiga)

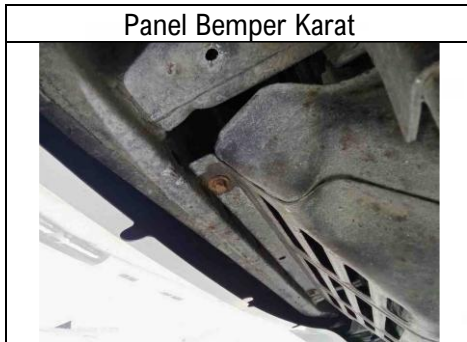
PERLU DIPERHATIKAN

Catatan: Depan
