XPANDER 1.5 EXCEED

B 2279 PKX

Car DNA – Sertifikat Kendaraan Bekas Plat Ganjil

No. Sertifikat: CDNA-EXP-2026-0027 | Tanggal Terbit: 6 May 2026

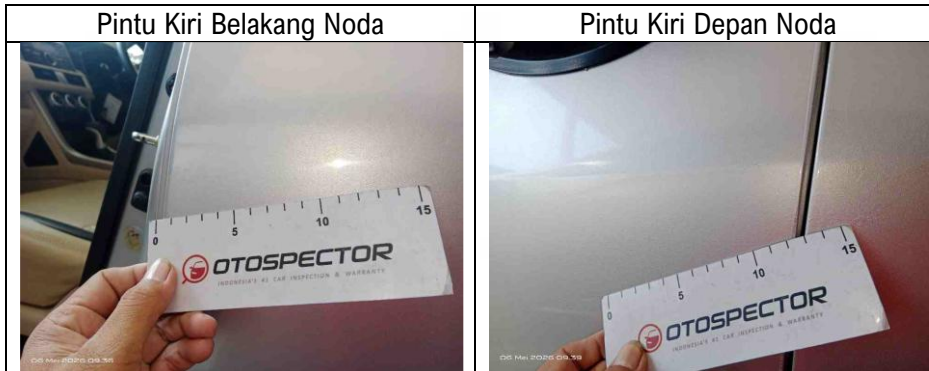
Catatan: Pintu belakang kiri cat meler

Catatan: Pintu depan kiri noda cat meler

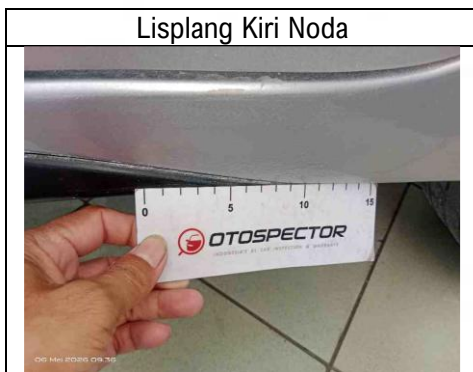
Catatan: Lisplang kiri cat meler
