INFORMASI KENDARAAN
XPANDER 1.5 EXCEED
TAHUN 2021
B 2771 TRH

Car DNA – Sertifikat Kendaraan Bekas Plat Ganjil

No. Sertifikat: CDNA-EXP-2026-0034 | Tanggal Terbit: 6 May 2026

6. Laporan Inspeksi Pihak Ketiga)

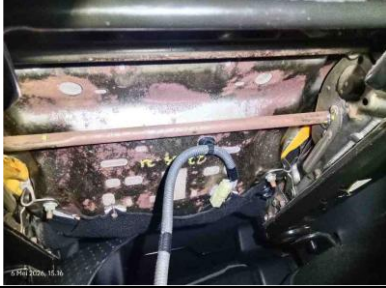
Kondisi mobil sedang. Perlu beberapa perbaikan, harap dilihat di daftar hal yang perlu diperhatikan di bawah. Jok karat. Dashboard karat. Tidak dilakukan test drive.

| Jok Karat | Dashboard Karat |
| Catatan: Besi kolong jok depan kanan | Catatan: Besi kolong dashboard |

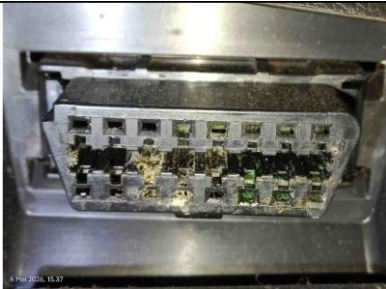
| Switch Noda | Bullhead Penyok |
| Catatan: Socket OBD berjamur | Catatan: Kiri bawah |
