XPANDER 1.5 ULTIMATE

B 1457 CID

Car DNA – Sertifikat Kendaraan Bekas Plat Ganjil

No. Sertifikat: CDNA-EXP-2026-0058 | Tanggal Terbit: 28 May 2026

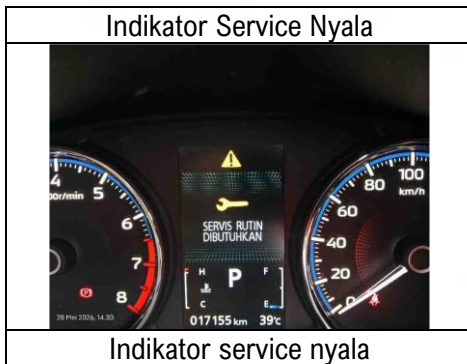
Catatan: Panel indikator service nyala

PERLU DIPERHATIKAN
