INFORMASI KENDARAAN
XPANDER 1.5 GLS
TAHUN 2021
B 2870 SRV

Car DNA – Sertifikat Kendaraan Bekas Plat Genap

No. Sertifikat: CDNA-EXP-2026-0049 | Tanggal Terbit: 25 May 2026

Penerbit: Mekanik – Dipo Star Finance

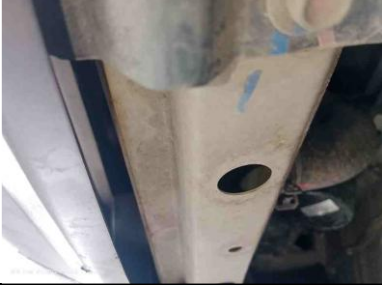
Temperatur AC	Kap Mesin Eks-repair

Panel bemper depan	Kap mesin depan penyok dan repair

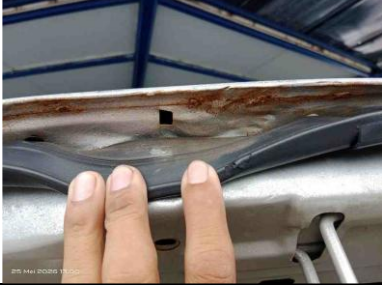
Radiator Penyok

Catatan: Radiator penyok | Tidak stabil pincang ketika di gas RPM 2000

Radiator tidak presisi mundur kebelakang dan penyok
