INFORMASI KENDARAAN
XPANDER 1.5 ULTIMATE
TAHUN 2022
B 1185 RKH

Car DNA – Sertifikat Kendaraan Bekas Plat Ganjil

No. Sertifikat: CDNA-EXP-2026-0028 | Tanggal Terbit: 6 May 2026

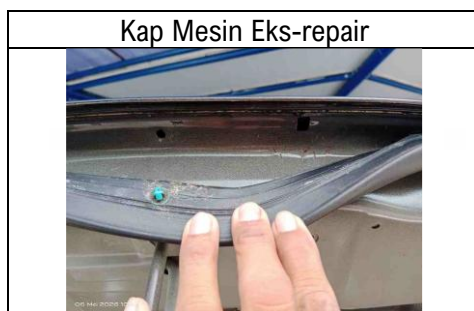
PERLU DIPERHATIKAN

Catatan: Kap mesin eks repair penyok dan repaint
