**XPANDER 1.5 GLS**

**TAHUN 2018**

**B 2367 SID**

# Car DNA – Sertifikat Kendaraan Bekas Plat Genap

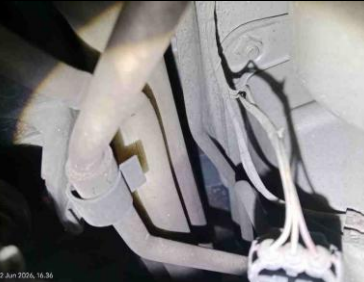
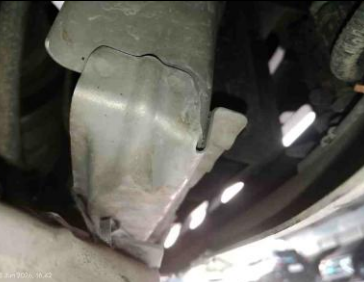
**PERLU DIPERHATIKAN**

| Bullhead kanan bawah | Bullhead bawah sisi kanan |

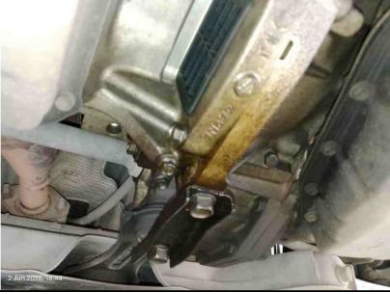
Kondisi mobil cukup baik. Perlu beberapa perbaikan, harap dilihat di daftar hal yang perlu diperhatikan di bawah. Seal Kruk As Belakang bocor. Tidak dilakukan test drive.

### Seal Kruk As Belakang Bocor
