XPANDER 1.5 GLS

TAHUN 2022

Car DNA – Sertifikat Kendaraan Bekas Plat Ganjil

6. Laporan Inspeksi Pihak Ketiga)

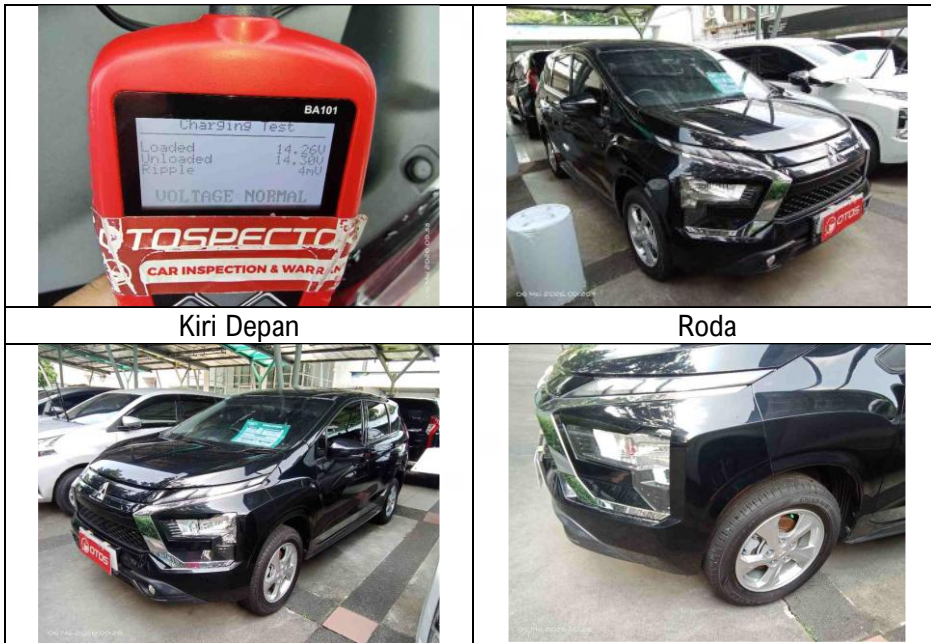
7. Foto Kendaraan (Pihak Ketiga)

Odometer	Kabin Depan

Kabin Belakang	Dashboard

Temperatur AC	Mesin

Pengisian Accu	Kanan Depan

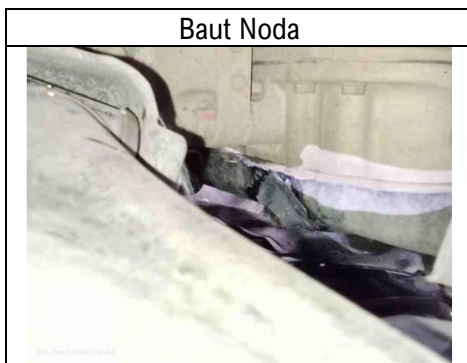
PERLU DIPERHATIKAN

Catatan: Baut pembuangan oli di lem
