INFORMASI KENDARAAN
XPANDER 1.5 GLS
TAHUN 2021
B 2870 SRV

Car DNA – Sertifikat Kendaraan Bekas Plat Genap

No. Sertifikat: CDNA-EXP-2026-0049 | Tanggal Terbit: 25 May 2026

Penerbit: Mekanik – Dipo Star Finance

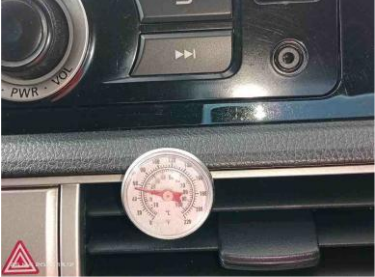
<p>Temperatur AC</p>

Temperatur AC	Kap Mesin Eks-repair

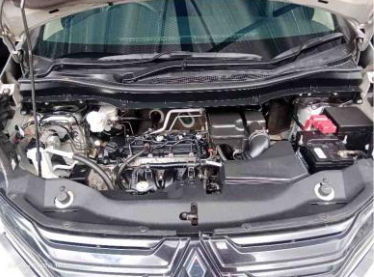
<p>Mesin</p>

Catatan Inspector: Kondisi mobil cukup baik. Perlu beberapa perbaikan, harap dilihat di daftar hal yang perlu diperhatikan di bawah. Mesin getar/tidak stabil. Tidak dilakukan test drive.
